Terdik Szilveszter **FÁBIÁNHÁZA,  
GÖRÖGKATOLIKUS TEMPLOM  
A Legszentebb Istenszülő születése**

Szilveszter Terdik **FÁBIÁNHÁZA,  
BISERICA GRECO-CATOLICĂ  
Nașterea Maicii Domnului**

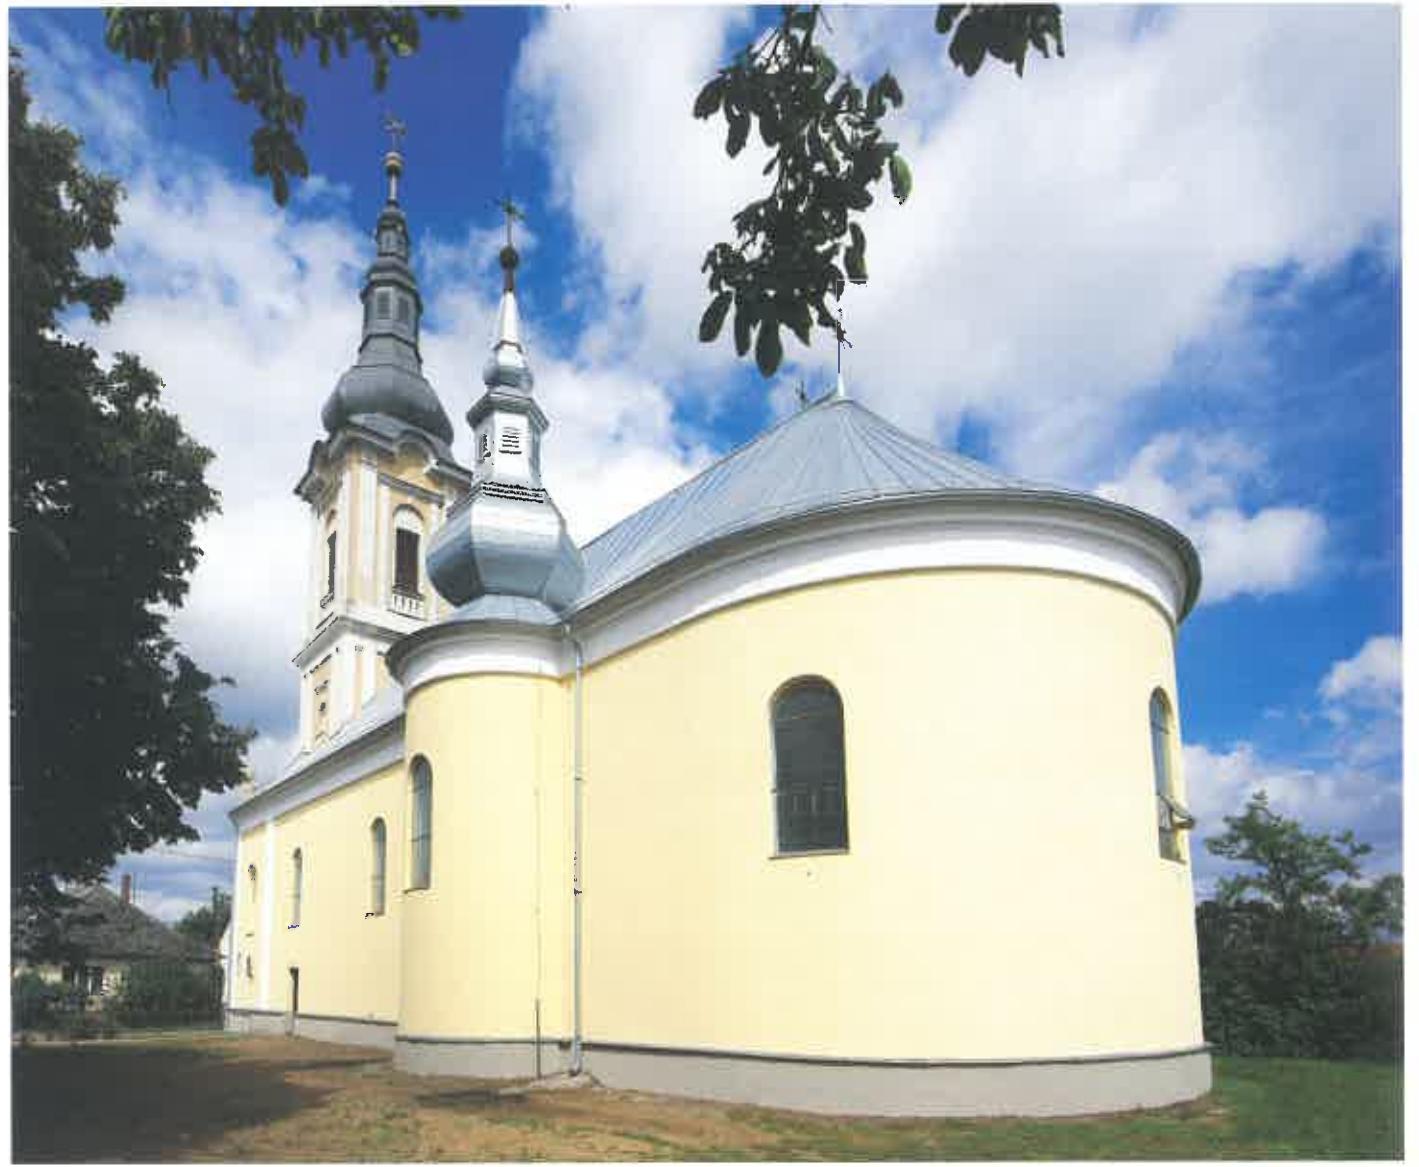
A templom szentélye délkeletről  
Altarul bisericii din spate sud-est

A 19. században bővített templom szentélye a hajóval azonos szélességű, félkörívesen záródik. A hajó keleti végén a kántorhelyek befogadására alkalmas két oldalapszisz, klirosz is épült. Tömegüket a tetőszerkezeten megjelenő, lanternával bővített két kis hagymaidomokból szerkesztett sisak teszi hangsúlyossá. A nyugati homlokzati torony tömege enyhén

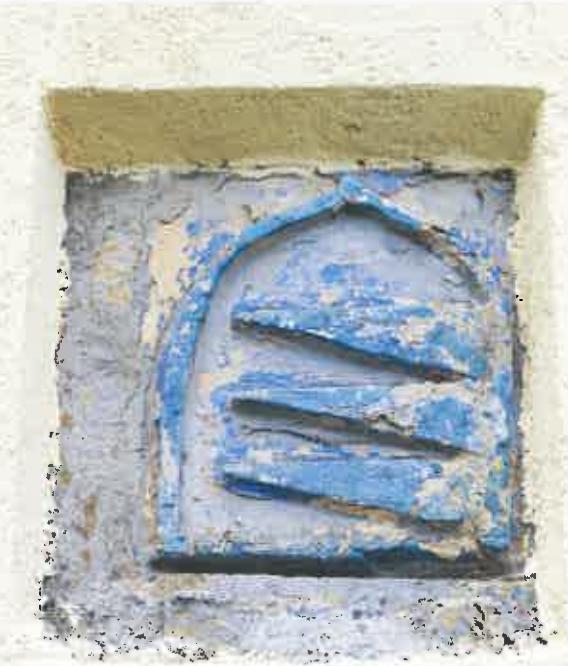
Középkori címer a templom északi falán  
Blazon medieval pe zidul nordic al bisericii

The parish was founded around 1730. At first, the Greek Catholics commissioned the construction of a wooden church here. Subsequently, in 1752, upon the order of the advowee Count Ferenc Károlyi, a dilapidated medieval church located on a small hill in the centre of the settlement was taken over from the local Calvinist community. The village church dedicated to Saint Benedict is first mentioned in 1332; the medieval church adopted from the Calvinists was probably built only later, in the 15<sup>th</sup> century. In 1798, it was assumed that it was built by István Báthori at the same time as the Calvinist church of Nyírbátor as the family's coat-of-arms carved in stone was mounted on the church wall in that year. It is most likely that the stone carving is identical to the stone displaying a coat-of-arms that is currently found walled in on the northern side.

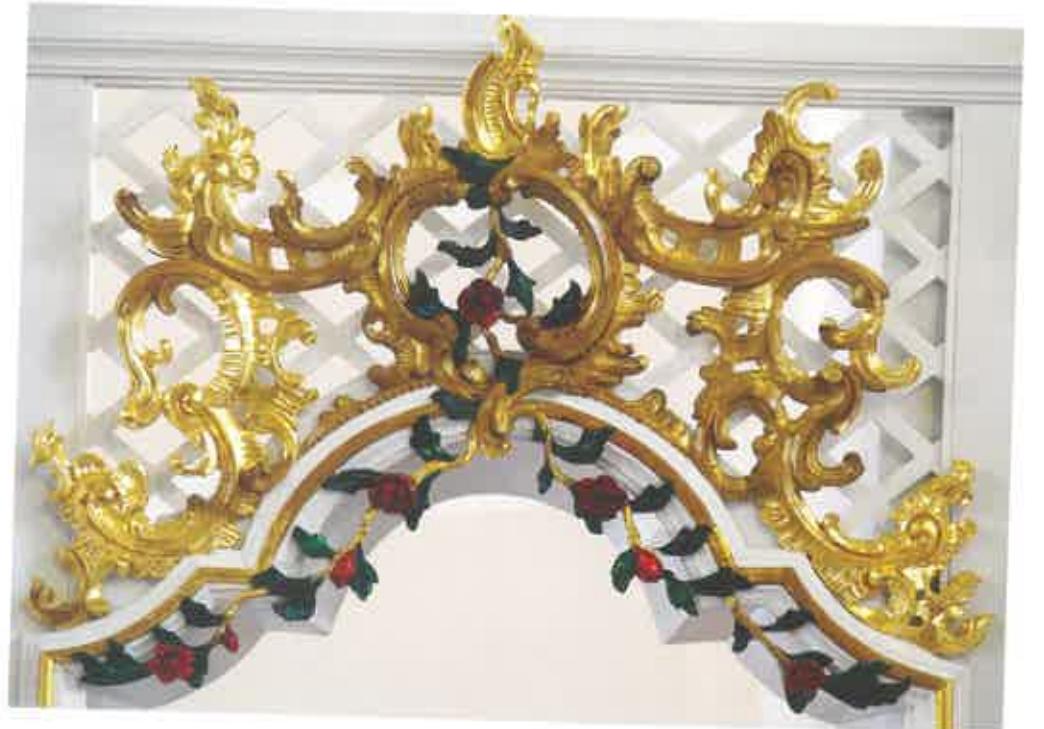
A királyi ajtó  
Ușa împăratească

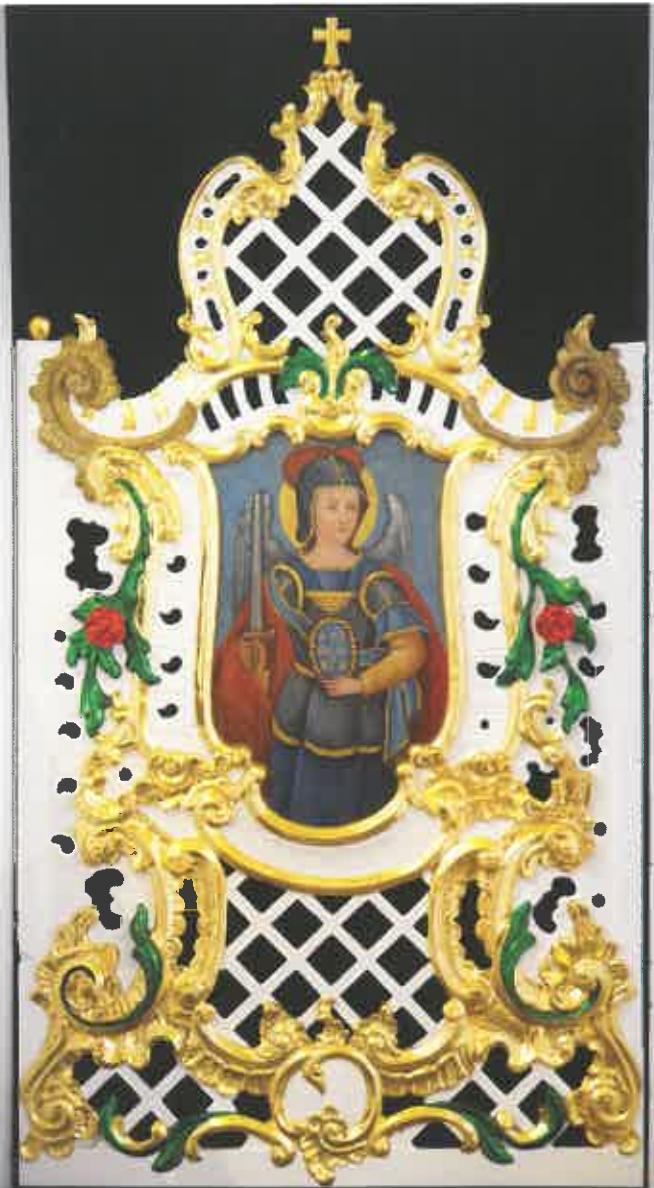
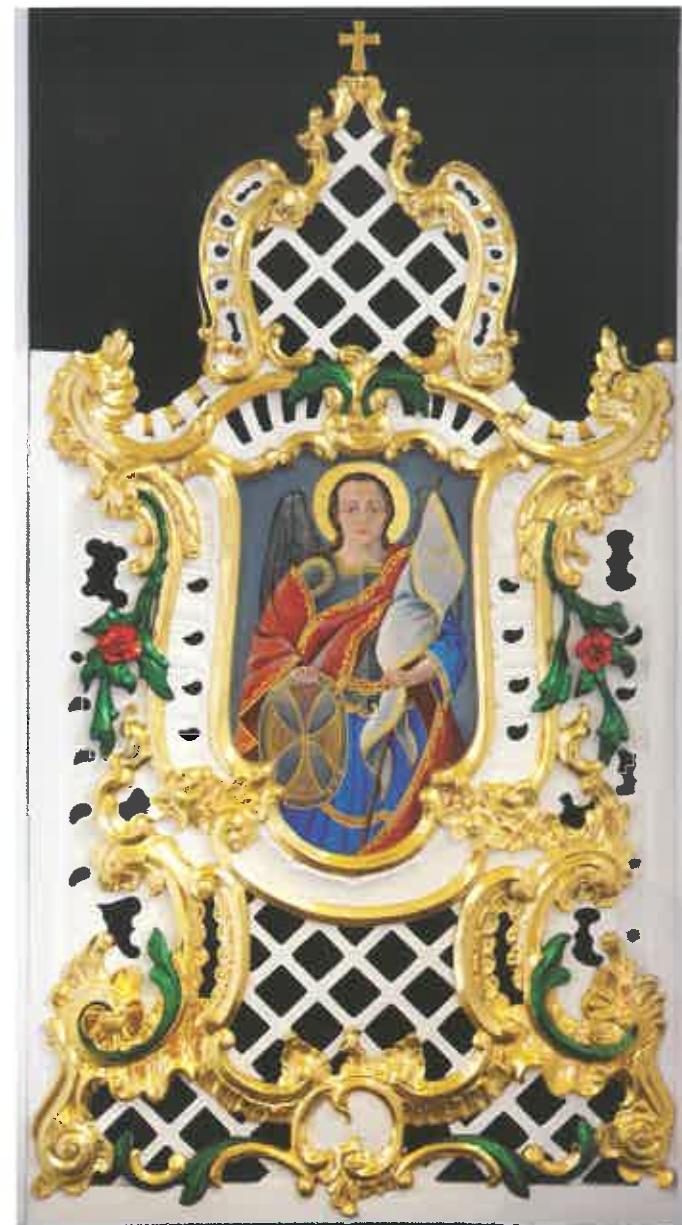
Szent Mihály az északi diakónusi ajtón  
Sfântul Mihail (ușa diaconească de nord)

Szent Uriel a déli diakónusi ajtón  
Sfântul Uriel (ușa diaconească de sud)

Az 1940-es években pusztító tűz során az egyik diakónusi kapu is eléghetett. A másik töredéke a paróquia padlásáról került elő. A nagyon rossz állapotú töredéket konzerválták, restaurálták, majd Velledits Lajos tervei szerint kiegészítették, amelynek mintájára a másik oldal hiányzó ajtaját is megfaragták. A töredéken Szent Mihály főangyal ikonja van, az új szárnyra Szent Uriel főangyalt festette meg Velledits Lajos a kenézeli ikonosztázion hasonló kompozíciója alapján.

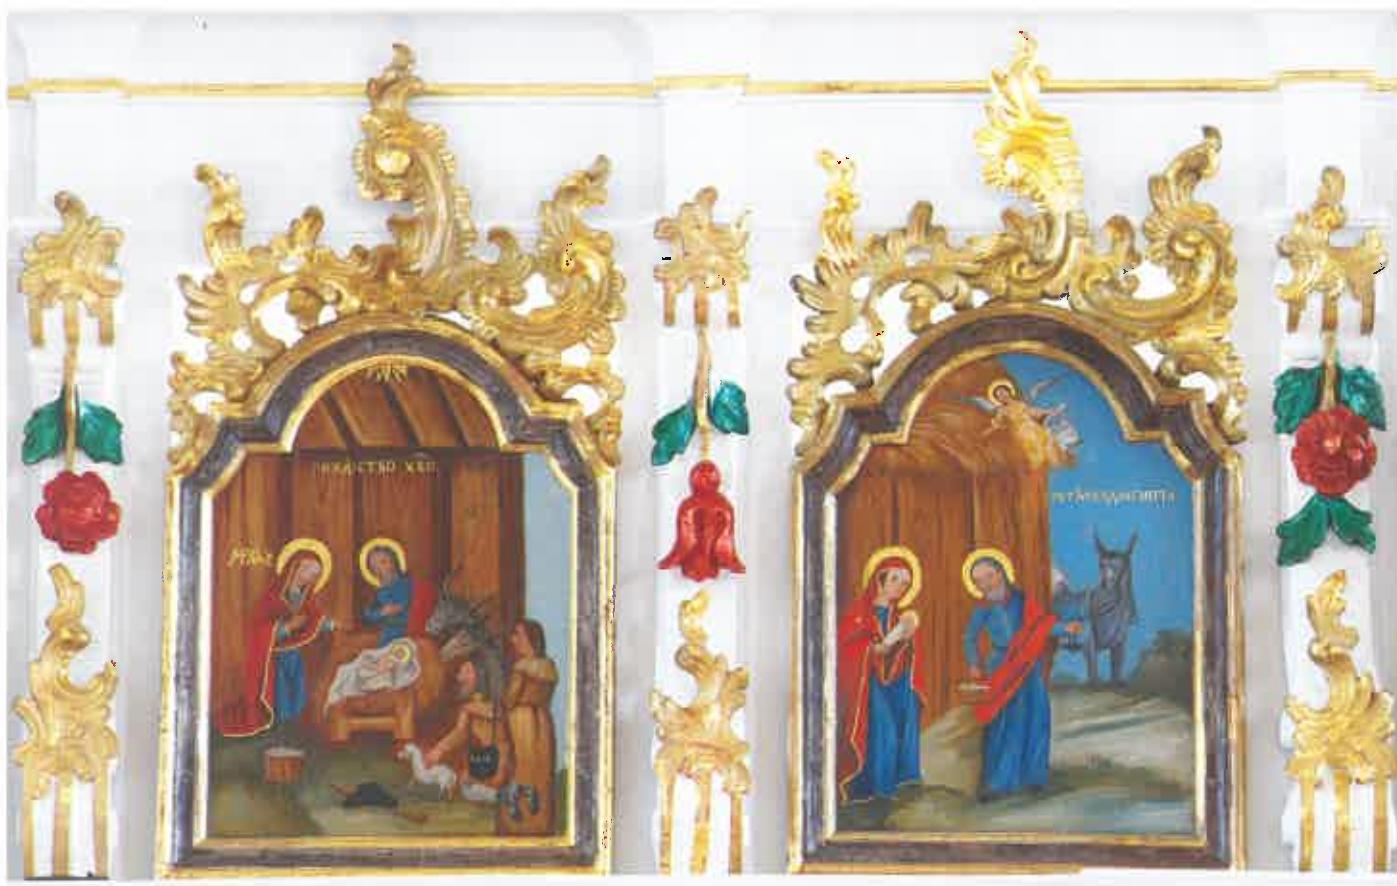
Krisztus születése- és Menekülés Egyiptomba-ikon az ikonosztázon  
ünnepsorában  
Icoana reprezentând Nașterea lui Isus și Fuga în Egipt în sirul  
prăznicarelor iconostasului

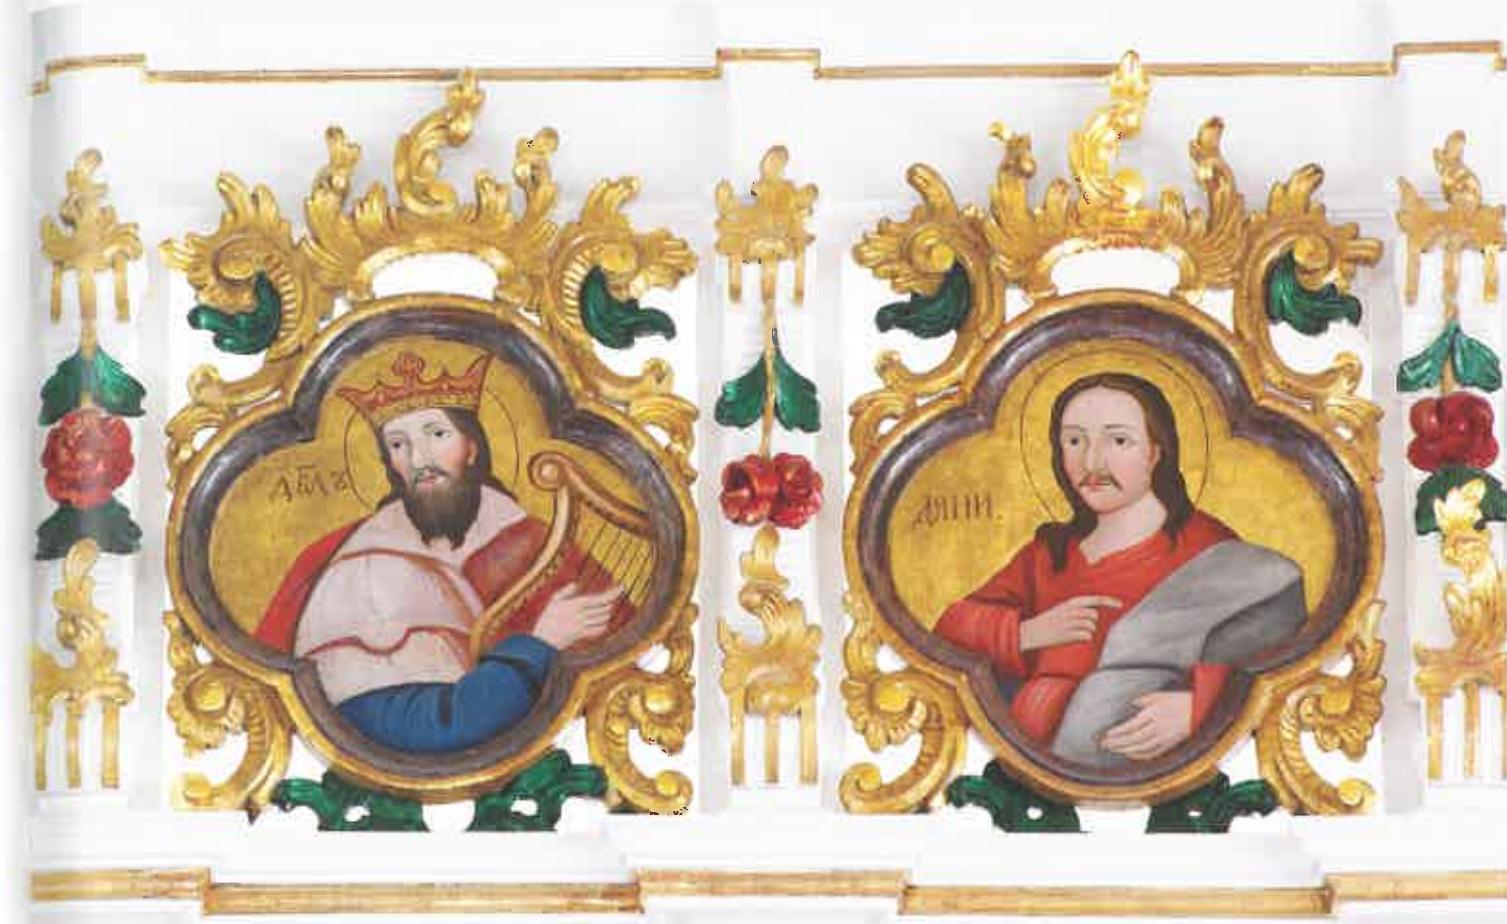
Mózes és Dániel próféta képe az ikonosztázionon  
Imaginea lui Moise și al lui David de pe iconostas

Owing to the expansion of the church, even the iconostasis was altered; two icons on the fringes of the Apostle Tier and Prophet Tier, respectively, could not be fitted in because of the vault. Thus, they have been lost. The iconostasis was also raised from the bottom resulting in the rearrangement of the lower carvings. In the course of the 20<sup>th</sup> century, it was repainted and regilded on multiple occasions. In the 1930s the icon of Christ from the Sovereign Tier and the three feast icons above it were burnt; these would be replaced by canvas paintings. The icons were repainted, too. The most conspicuous changes were made to the ten Apostle icons. In 2013 and 2014 the iconostasis was fully restored. The original dominant white of the wooden structure was reintroduced, the gilding of the carvings was cleaned, and deficiencies were eliminated. To replace the four icons that have been burnt, as well as the pictures of the ten apostles, new pictures were painted modelled on the icons of the iconostasis in the church of Kenézlő, dating from the same period. Christ the Teacher was painted by Tamás Seres, and the rest of the icons were produced by Lajos Velledits. In the 20<sup>th</sup> century, the two deacon's doors were also severely damaged; one of them was even lost. A fragment of the north door bearing an icon of the Archangel Saint Michael was completed, and, modelled upon it, the south door could also be reconstructed.

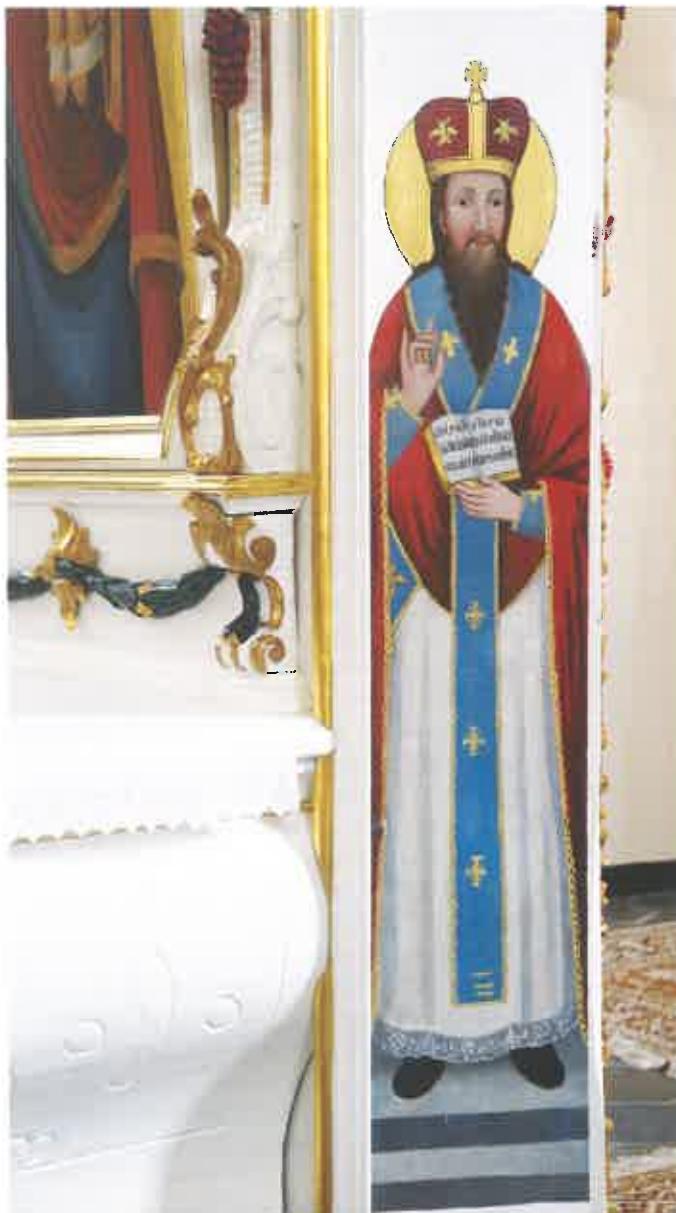
Nagy Szent Bazil főpap a királyi ajtó bélletén  
Sfântul Vasile cel Mare în ambrăzura ușii împărătești

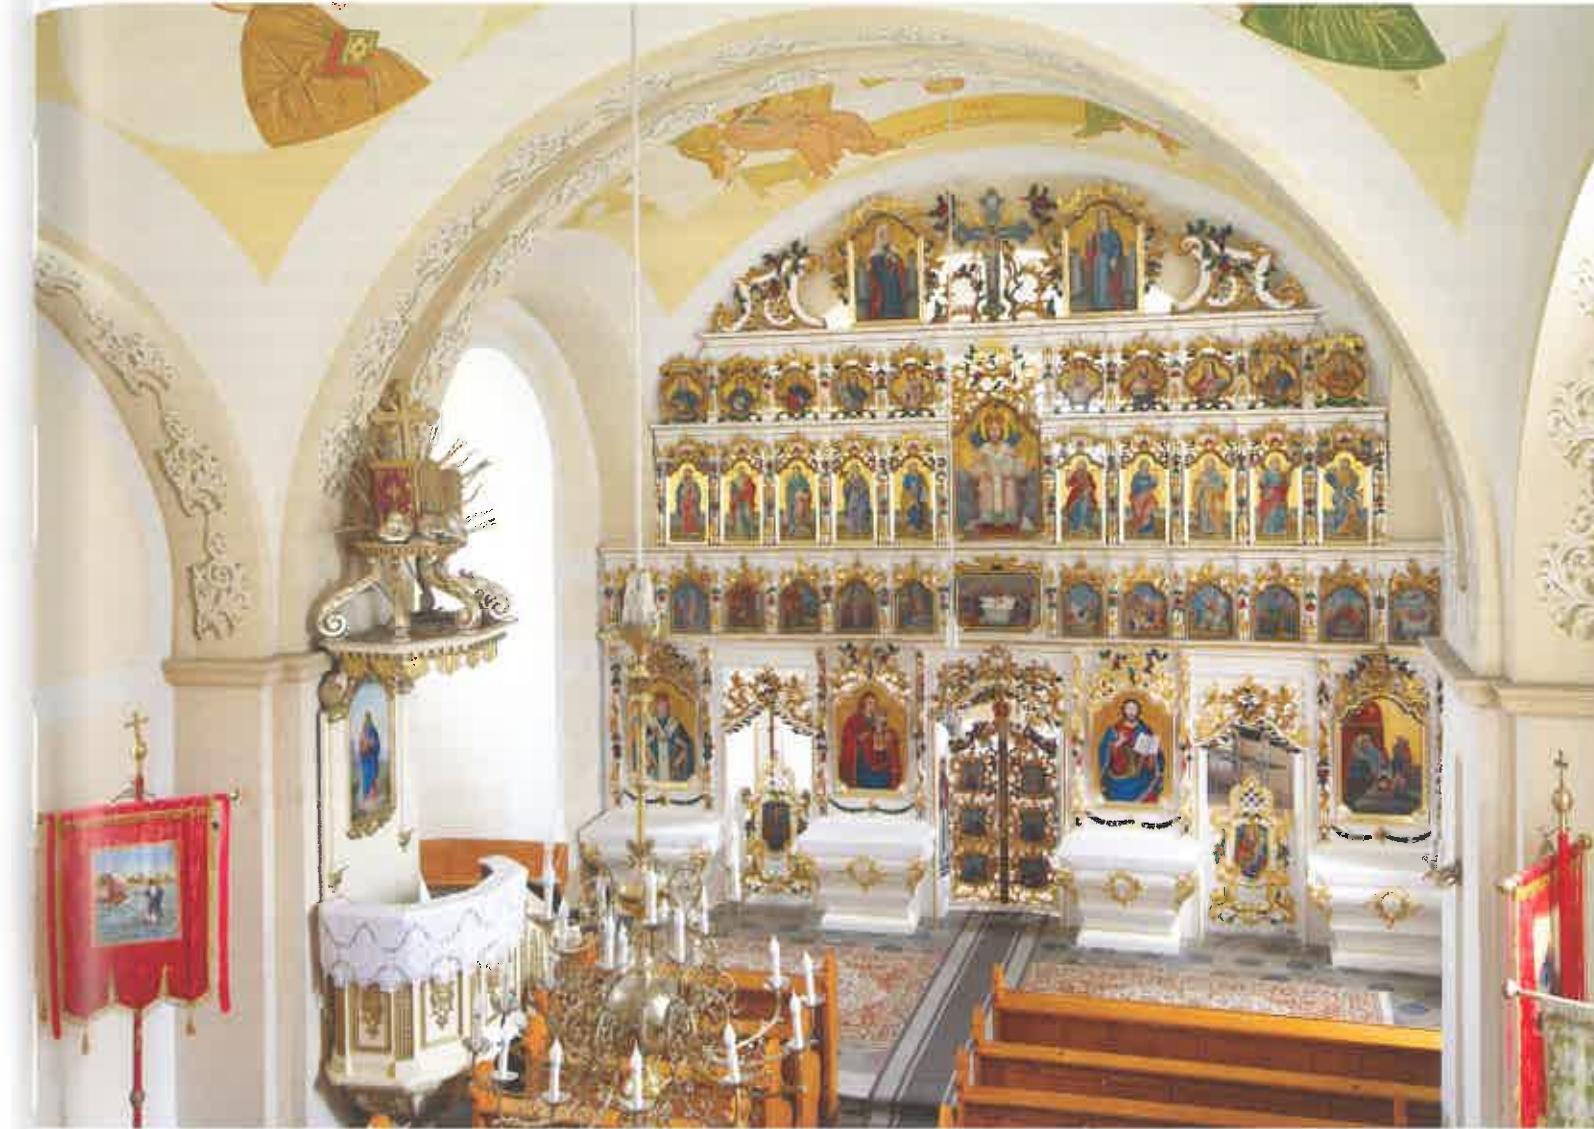
Az ikonosztázion és a szószék  
Iconostasul și amvonul

A diadalívet teljesen kitölti a monumentális ikonosztázion. A négy alapkép (balról jobbra haladva: Szent Miklós, Isten szülő a gyermekkel, Tanító Krisztus, Szűz Mária születése) előtt a barokkra jellemző koporsós forma, díszesen faragott kis oltárok állnak. Az alapképek két oldalán búzakalással, gyümölcsökkel díszített, volutákban végződő lizénák teszik mozgalmasára a szerkezetet. A lizénák motívumai a középtengelyhez viszonyítva szimmetrikusan változnak: a királyi ajtó két oldalán még gazdagabbak, az eucharisztikus szimbólumokkal (szőlő, búza) ékesek, majd más gyümölcsök, körté, alma és rózsák jelennek meg, az oldalfalak felé haladva egyre kevesebb. Az ivesen záródó képeket és a három ajtót a fölső kereteikkel egybefaragott, áttört, virággyal gazdagított, rokokó ornamentikájú oromdíszek koronázzák. Az alapképek alatt, a lizénákat tartó konzolok között babérfüzerek kaptak helyet. A királyi ajtó szárnyain hat, áttört faragványokkal övezett, lant alakú képmezőbe az Örömhírvételt és a négy evangéliistát festették, zárólécén püspöki mitra jelenik meg. Az ajtó keretén két egyházyata, Aranyszájú Szent János és Nagy Szent Bazil látható, a keret fvében a Szentlélek galambja lebeg kék háttér előtt. A következő sorban tizenkét ünnep, középen a Titkos (Utolsó) vacsora szerepel, egy szinttel feljebb tíz apostol áll a Krisztus, mint Nagy Főpap monumentális ikonja két oldalán. Fölöttük a tíz próféta négykaréjos keretezésű mellképe alkot egy sort. A fölső sorok közötti lizénák is gazdag faragottak, az ikonok tetején áttört faragások teszik könnyeddé a szerkezetet. Az egész ikonosztáziót a keresztre feszített Krisztus, két oldalán a szomorkodó Isten szülő és János apostol

A hajó északi oldalán, az első pillérhez erősítve helyzeték el a szószéket, amelynek kosara poligonális alaprajzú, ornamentális faragványokkal díszített. Hátfalán a Jó Pásztor képe látható, amelyet jobb alsó sarkában Heverde Ferenc (1841–1910) budapesti festő szignált 1893-ban (Heverde F. 1893). A hangvető voluták díszítik, amelyek a felhők között, a keresz két oldalán megjelenő, sugárzó, díszes zárt evangéliumos könyvet, illetve a két kötbálat tartják, amelyek az Ó- és az Újszövetségre emlékeztetnek. Az építmény valószínűleg Budapesten készülhetett. Faragványaival rokon stílusú a főbejárat ajtószárnyainak ornamentikája is.
